**UNIVERSIDAD NACIONAL DE SAN MARTÍN – TARAPOTO**

**ESCUELA PROFESIONAL DE INGENIERÍA SANITARIA**

**“DETERMINACIÓN DE LA CALIDAD FÍSICOQUÍMICA y  
BACTERIOLÓGICA DEL AGUA EN LAS PISCINAS DEL CENTRO  
TURÍSTICO LOS BAÑOS TERMALES DE SAN MATEO – PROVINCIA  
DE MOYOBAMBA - DEPARTAMENTO DE SAN MARTIN 2015”**

**Tesis para optar el título profesional de  
INGENIERO SANITARIO**

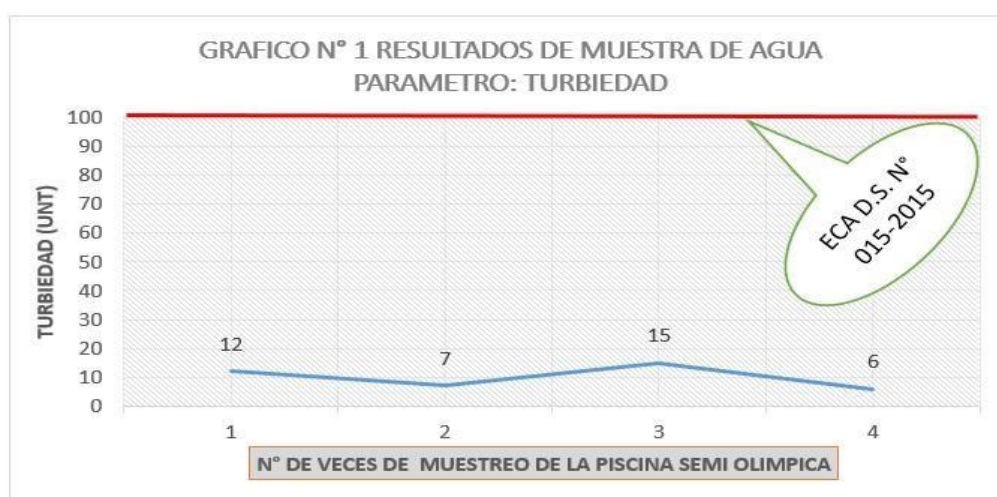
Gráfico 1: Resultados de turbidez. (Fuente: Elaboración propia, 2016)

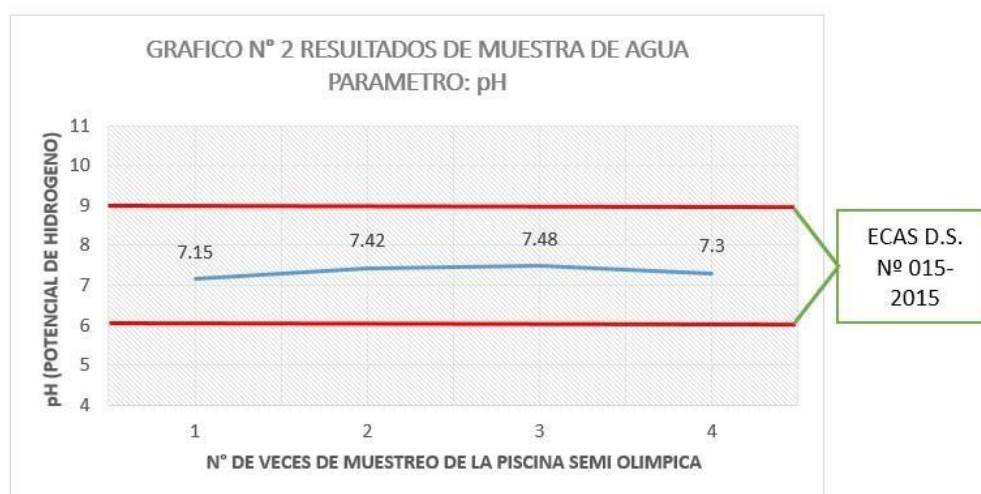
Gráfico 2: Resultados de pH. (Fuente: Elaboración propia, 2016)

En el gráfico 2, se aprecia que los valores obtenidos a través de laboratorio están comprendidos entre los rangos de N°1 (7.15 unidades de pH) hasta N°3 (7.48 unidades de pH) de la piscina semi olímpica del centro turístico los baños termales de san mateo, las muestras tomadas tiene un promedio de 7.34 unidades de pH, podemos decir que no existe variación significativa para este parámetro.

El decreto supremo N° 015-2015 MINAM, considera como estándar de calidad ambiental para este parámetro las unidades comprendidas entre el rango de “6 a 9” unidades de pH, según los resultados obtenidos en el laboratorio tenemos un promedio de pH para la piscina semi olímpica de 7.34 unidades de pH, valor que se encuentra dentro del rango establecido en los estándares de calidad ambiental para agua categoría 1 sub categoría B1 para este parámetro.

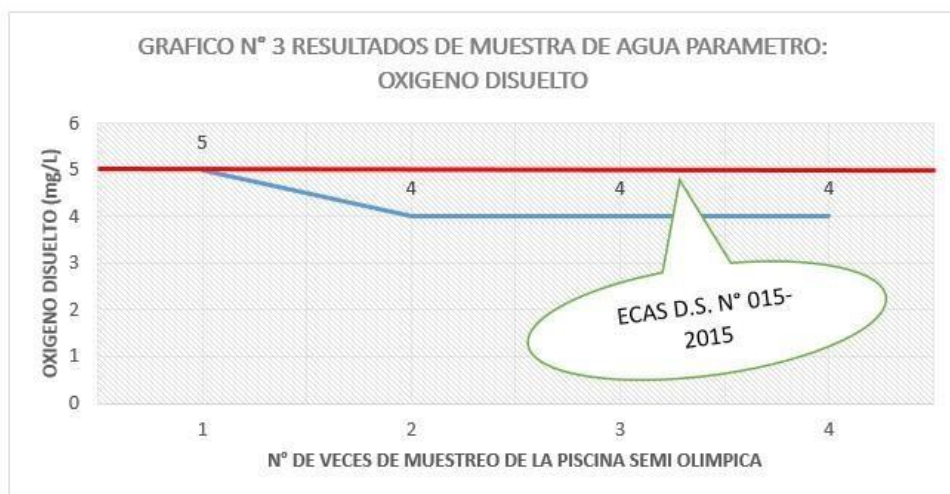
*Gráfico 3:* Resultados de oxígeno disuelto. (Fuente: Elaboración propia, 2016)

En el gráfico 3 se aprecia que los valores obtenidos a través de laboratorio están comprendidos entre los rangos de N°4 (**4 mg/L**) hasta N°1 (**5 mg/L**) de la piscina semi olímpica de los baños termales de san mateo, las muestras tomadas tiene un promedio de 4.25 mg/L, podemos decir que no existe variación significativa para este parámetro.

El decreto supremo N° 015-2015 MINAM, considera como estándar de calidad ambiental para este parámetro 5 mg/L, según los resultados obtenidos en el laboratorio tenemos un promedio de oxígeno disuelto para la piscina semi olímpica de 4.25 mg/L, valor que se encuentra dentro del rango establecido en los estándares de calidad ambiental para agua categoría 1 sub categoría B1 de este parámetro.

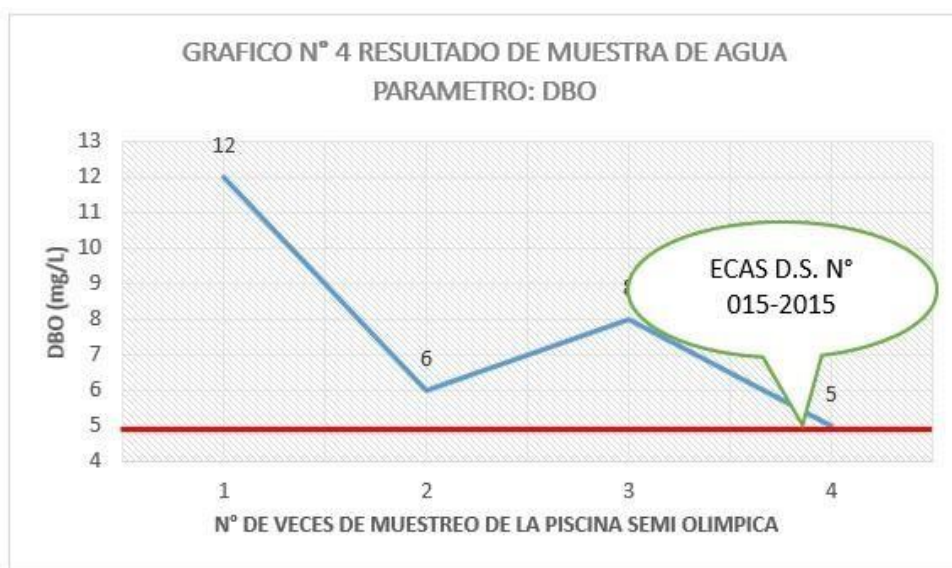
Gráfico 4: Resultados del DBO<sub>5</sub>. (Fuente: Elaboración propia, 2016)

En el gráfico 4, se aprecia que los valores obtenidos a través de laboratorio están comprendidos entre los rangos de N°4 (5 mg/L) hasta N°1 (12 mg/L) de la piscina semi olímpica del centro turístico los baños termales de san mateo, las muestras tomadas tiene un promedio de 7.75 mg/L, valor que sobrepasa los estándares de calidad ambiental para agua para este parámetro categoría 1. Sub categoría B1 para este parámetro.

El decreto supremo N° 015-2015 MINAM, considera como estándar de calidad ambiental para agua categoría 1 sub categoría B1 para este parámetro 5 mg/L, según los resultados obtenidos en el laboratorio tenemos un promedio de DBO<sub>5</sub> para la piscina semi olímpica de 7.75 mg/L, valor que sobre pasa los estándares de calidad ambiental para agua categoría 1 sub categoría B1 para este parámetro.

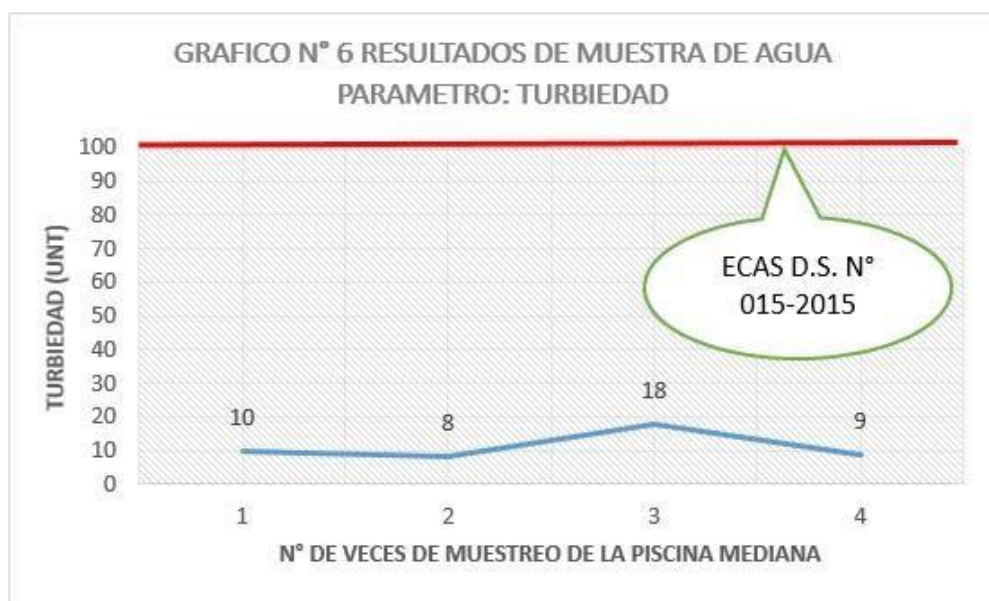
Gráfico 6: Resultados de turbidez. (Fuente: Elaboración propia, 2016)

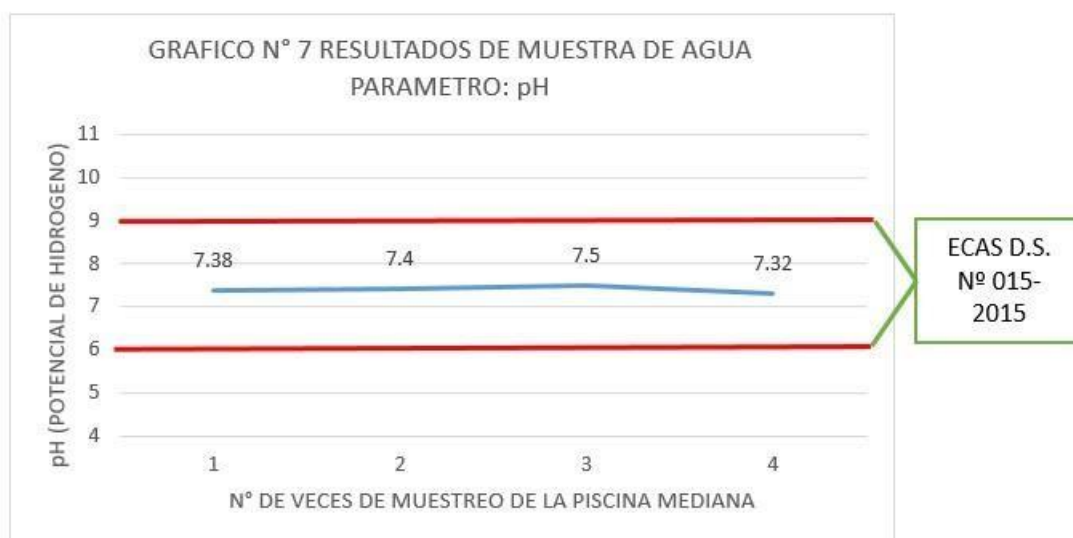
Gráfico 7: Resultados de pH. (Fuente: Elaboración propia, 2016)

En el gráfico 7 se aprecia que los valores obtenidos a través de laboratorio están comprendidos entre los rangos de n°4 (7.32 unidades de pH) hasta N°3 (7.5 unidades pH) de la piscina mediana del centro turístico los baños termales de san mateo, las muestras tomadas tiene un promedio de 7.4 unidades de pH, podemos decir que no existe variación significativa para este parámetro.

El decreto supremo N° 015-2015 MINAM, considera como estándar de calidad ambiental para este parámetro las unidades comprendidas entre el rango de “6 a 9” unidades de pH, según los resultados obtenidos en el laboratorio tenemos un promedio de pH para la piscina mediana de 7.4 unidades de pH, valor que se encuentra dentro del rango establecido en los estándares de calidad ambiental para agua categoría 01 sub categoría B1 de este parámetro.

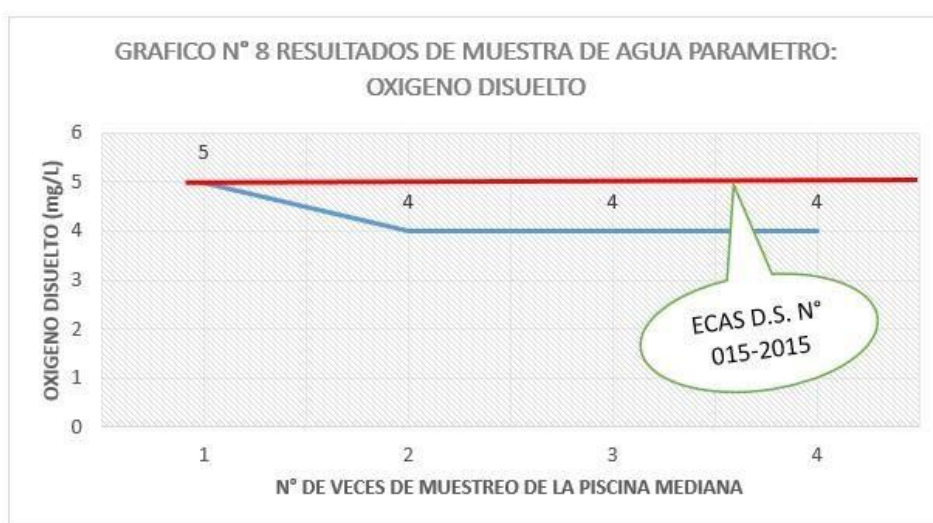
Gráfico 8: Resultados de oxígeno disuelto. (Fuente: Elaboración propia, 2016)

En el gráfico 8, se aprecia que los valores obtenidos a través de laboratorio están comprendidos entre los rangos de N°4 (4 mg/L) hasta N°1 (5 mg/L) de la piscina semi olímpica de los baños termales de san mateo, las muestras tomadas tiene un promedio de 4.25, podemos decir que no existe variación significativa para este parámetro.

El decreto supremo N° 015-2015 MINAM, considera como estándar de calidad ambiental para este parámetro 5 mg/L, según los resultados obtenidos en el laboratorio tenemos un promedio de oxígeno disuelto para la piscina semi olímpica de 4.25 mg/L, valor que se encuentra dentro del rango establecido en los estándares de calidad ambiental para agua categoría 01 sub categoría B1 para este parámetro.

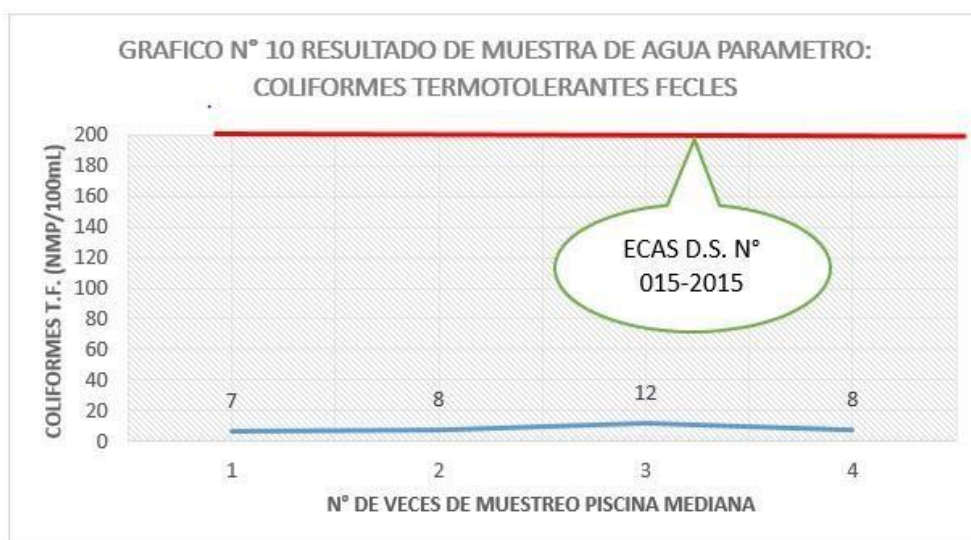
Gráfico 10: Resultados de coliformes fecales. (Fuente: Elaboración propia, 2016)

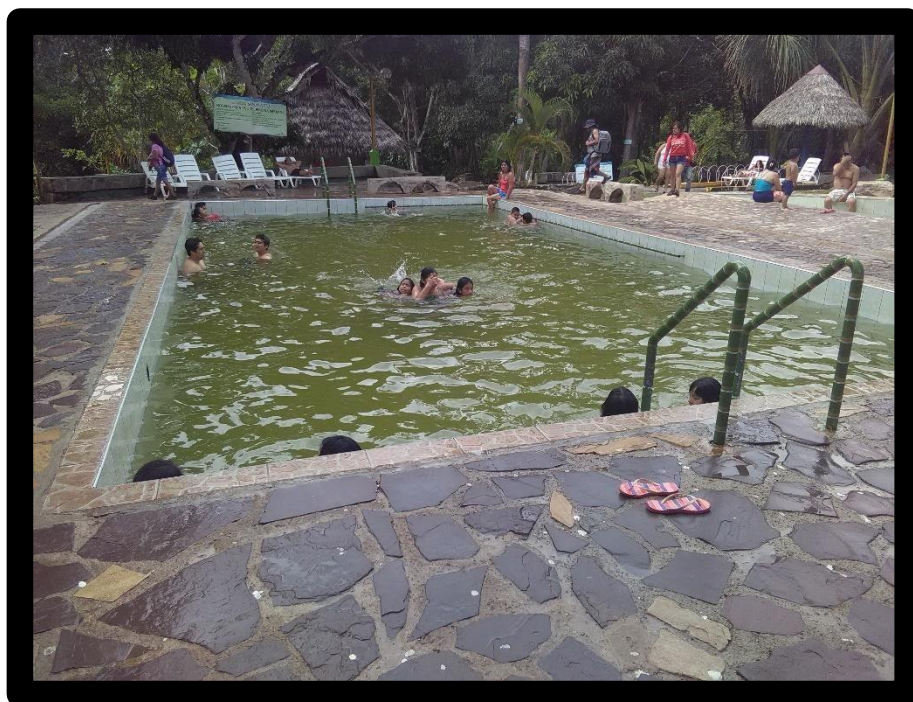
Foto N° 1: Punto de muestreo de piscina mediana.

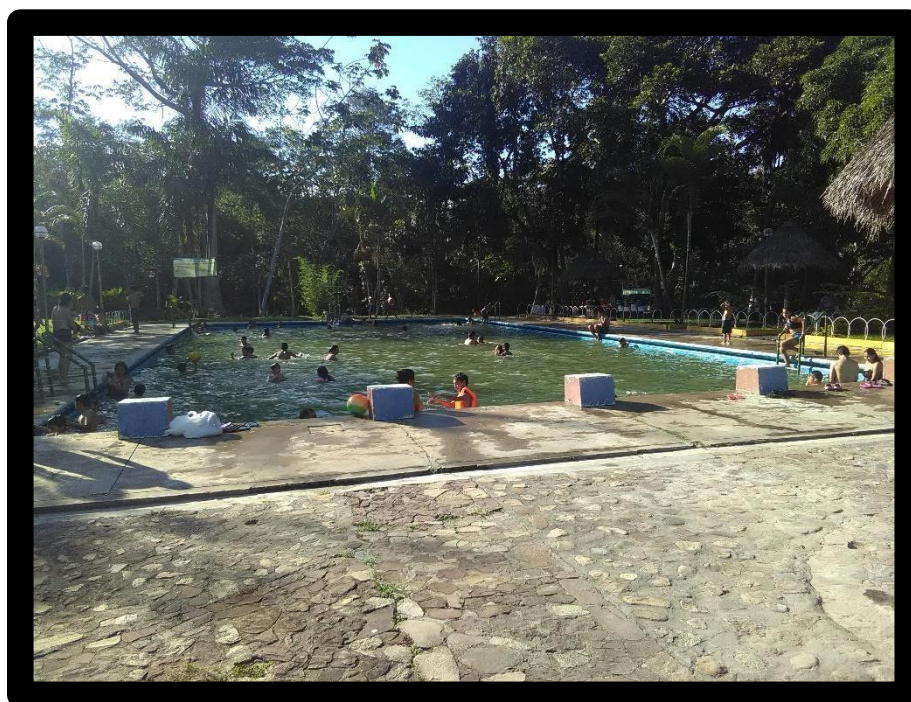
Foto N° 2: Punto de muestreo de piscina semi olímpica.

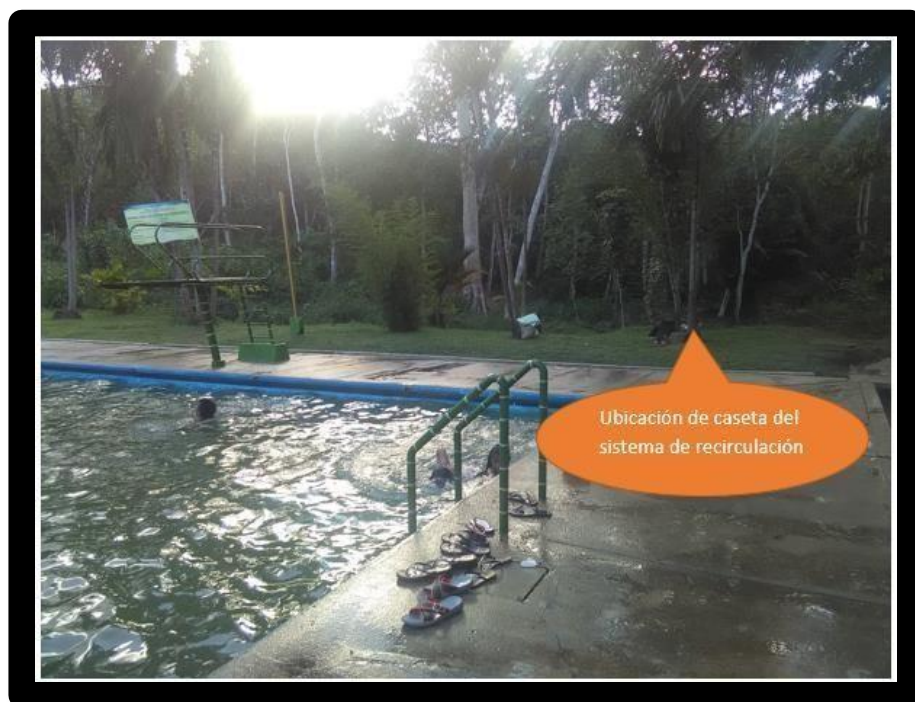
Foto N° 3: Ubicación del sistema de recirculación piscina semi olímpica.

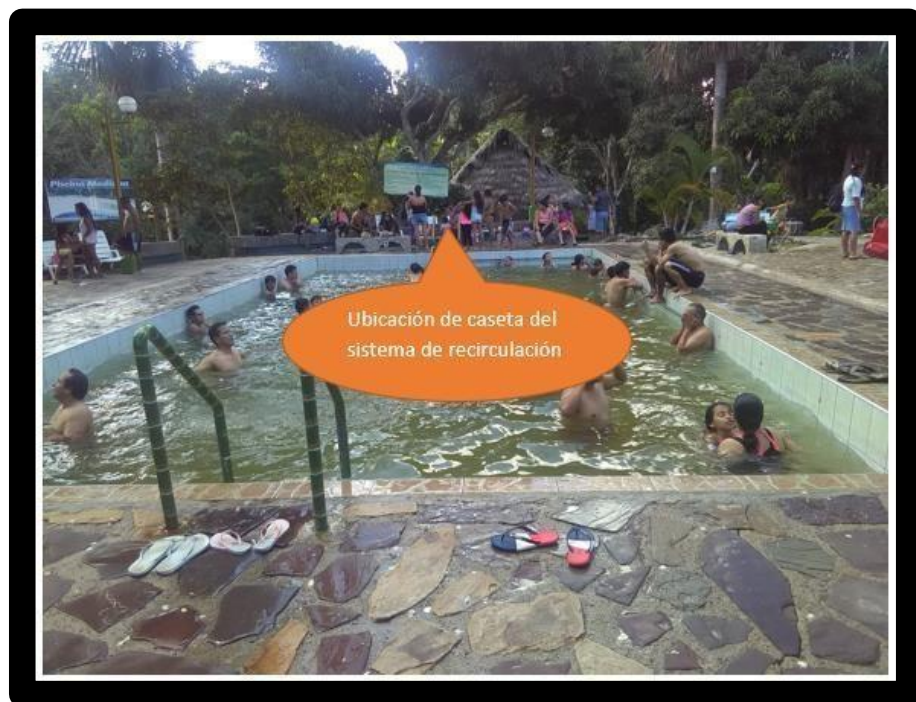
Foto N° 4: Ubicación del sistema de recirculación piscina mediana
